**COMUNE DI RUMO**  
PROVINCIA DI TRENTO  
VIA MARCENA 21  
38020 RUMO  
C.F. 83003060221 P.IVA 00453130221  
TEL. 0463-530113 FAX 0463/530533  
e-mail: rumo@comune.rumo.tn.it

Oggetto: Verbale di somma urgenza per lavori di consolidamento del versante a valle della strada comunale p.f. 5737 in C.C. Rumo.

### **VERBALE DI SOMMA URGENZA**

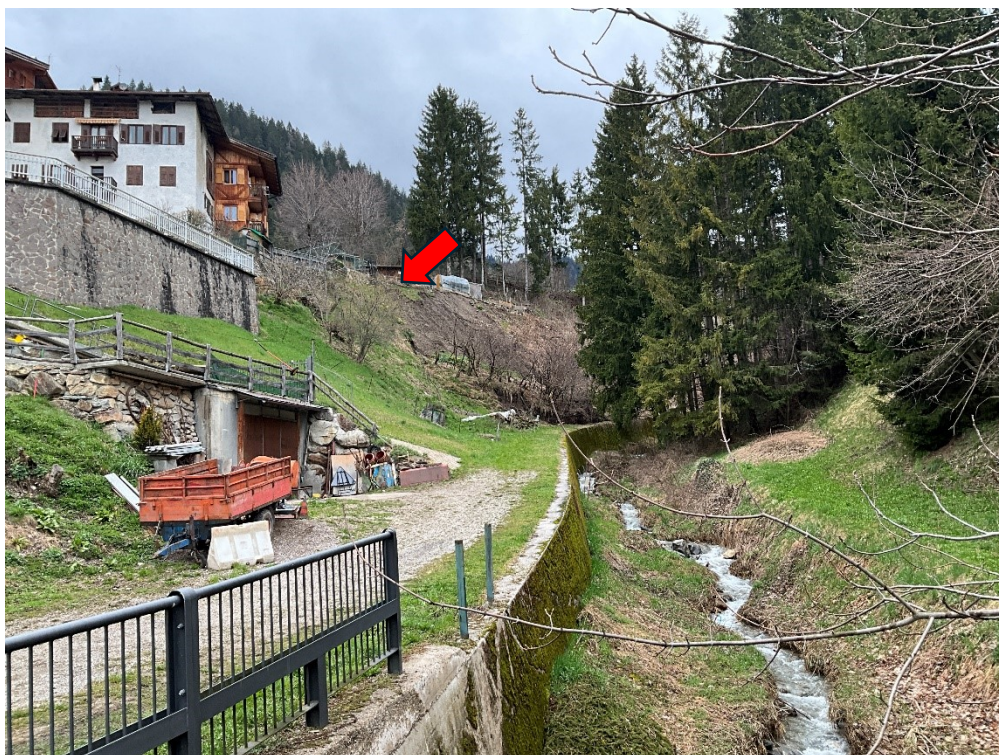
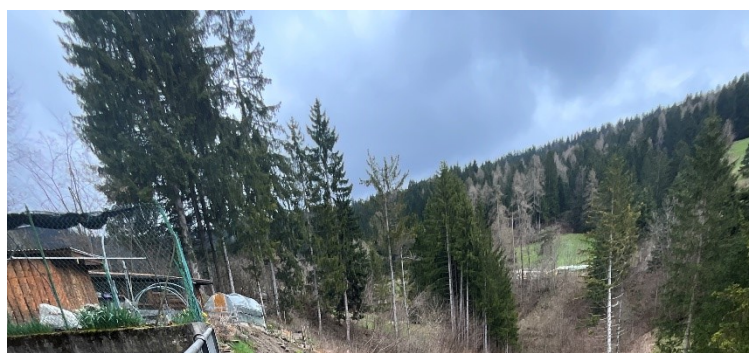
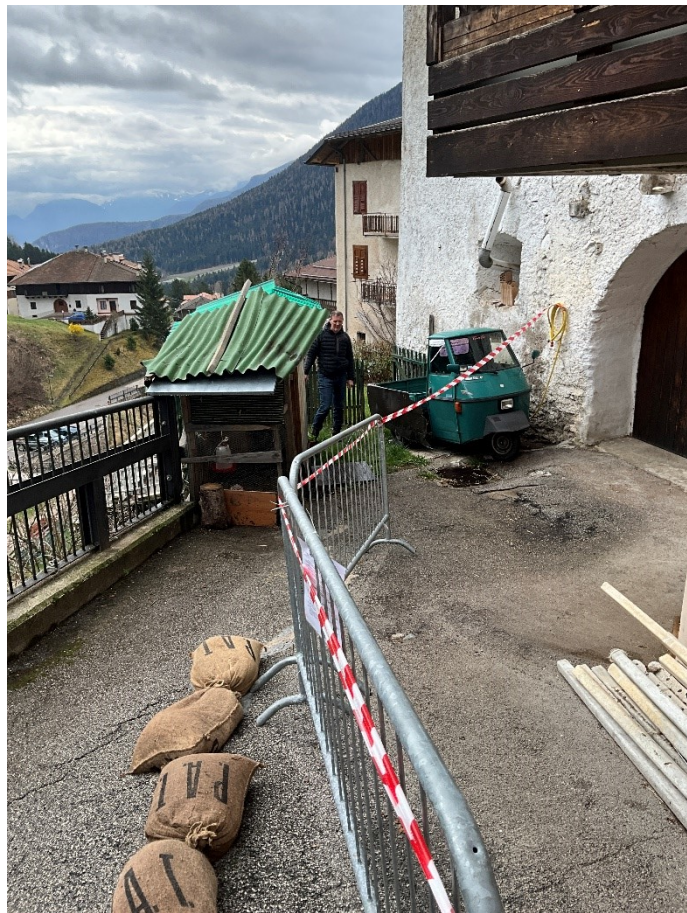
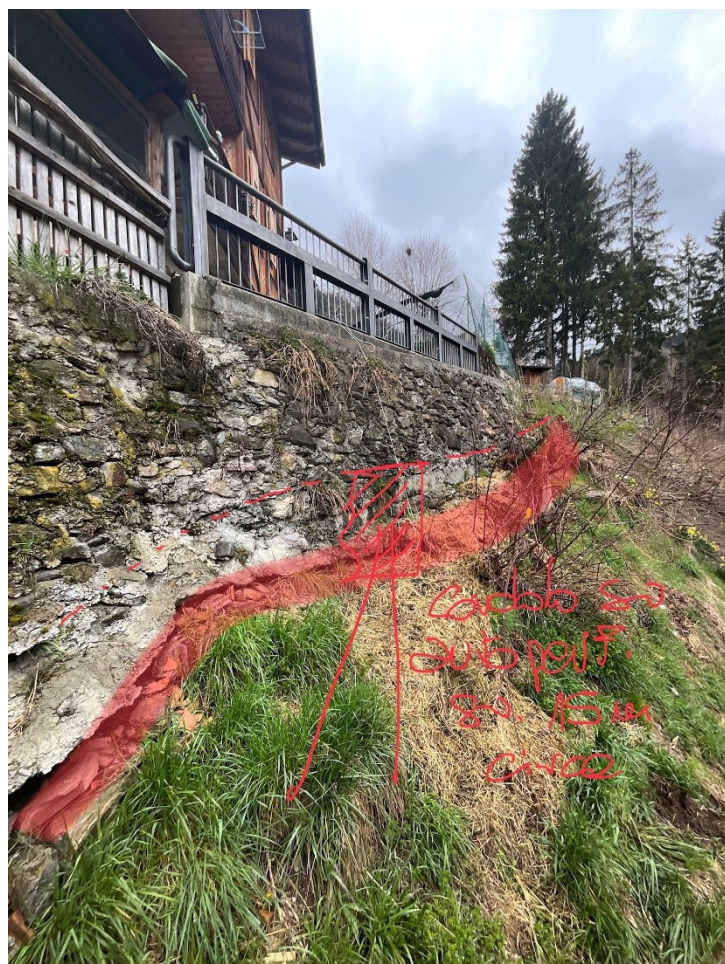
A seguito dei sopralluoghi effettuati sul luogo del dissesto, a valle della strada comunale p.f. 5737 è stato riscontrato lo scoscendimento di una porzione di versante, che ha interessato anche la porzione a valle del muro di sostegno della strada stessa. Tale muro è costituito da pietrame e malta con cordolo sommitale a sostegno di una barriera metallica; a monte del muro, la strada presenta cedimenti e fessurazioni in corrispondenza del muro stesso.

L'origine di tale fenomeno può verosimilmente essere ricondotta alle recenti intense e persistenti precipitazioni, che hanno causato lo scivolamento della porzione corticale del versante molto acclive, causandone lo scivolamento nella porzione più a monte e l'assestamento a valle del muro di sostegno, che attualmente presenta la porzione fondazionale parzialmente scalzata, con rischio di cedimento della strada a monte e conseguenti potenziali danni anche agli edifici limitrofi.

In considerazione dei dissesti riscontrati si propone di effettuare un intervento di messa in sicurezza del versante nel tratto a valle del muro di sostegno.

In questa fase, in assenza di dati specifici da acquisire nei prossimi giorni, l'intervento di consolidamento previsto consiste nel consolidamento del tratto di muro realizzando un cordolo di fondazione incassato nello strato più competente e rinforzato con micropali tipo barre
